Messa a punto impianto Solteca3

MESSA A PUNTO IMPIANTO SOLTECA3

Aprile 2021

Report Ricerca di Sistema Elettrico

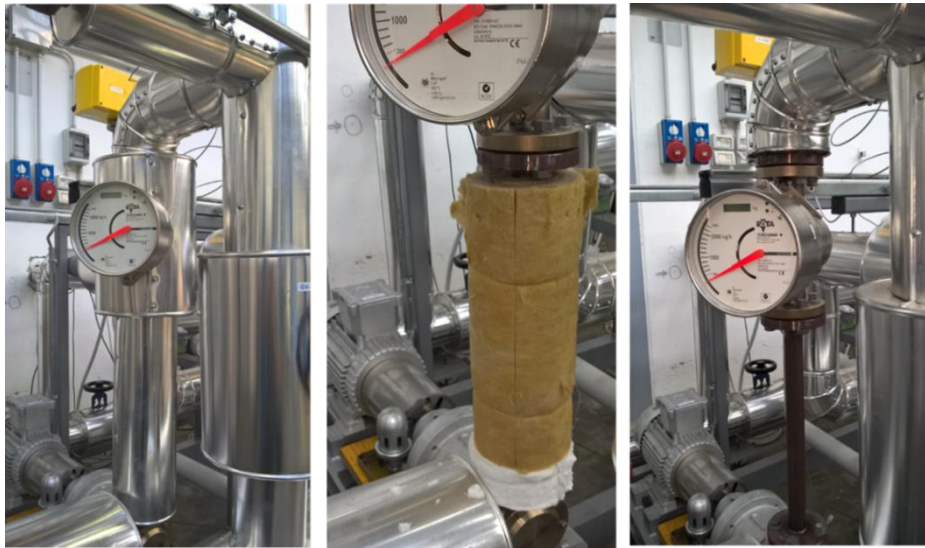
Per installare lo strumento è stato necessario togliere la coibentazione nel tratto di tubazione interessato e smontare il vecchio strumento (Figura 2-3).

Figura 2-3: Smontaggio vecchio misuratore di portata.

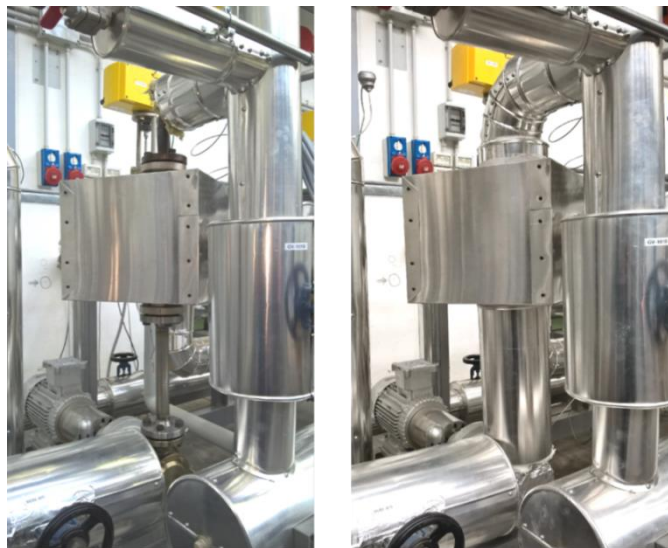
Poiché il nuovo strumento è più lungo del vecchio, è stato necessario realizzare un nuovo tronchetto con le relative flange. Il nuovo misuratore inoltre è stato alloggiato all'interno di un box in alluminio adeguatamente coibentato.

Figura 2-4: Montaggio nuovo misuratore di portata.

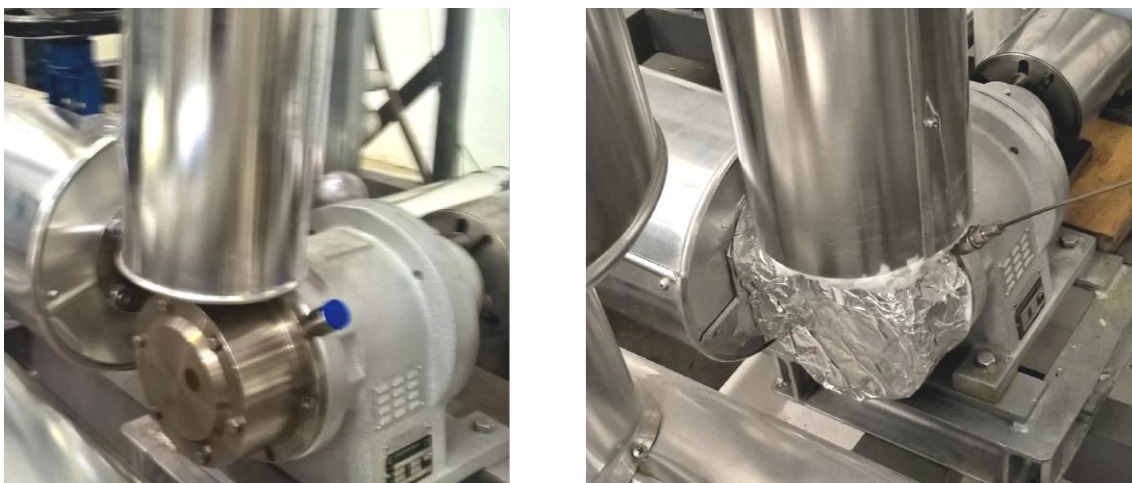
Per quanto riguarda la pompa di circolazione, a trascinamento magnetico, il corpo della girante, Figura 2-8, non era coibentato con conseguente raffreddamento dell'olio. Per ridurre le dispersioni termiche è stata quindi rivestita utilizzando un foglio di pyrogel da 15 mm.

Figura 2-8: Coibentazione girante pompa di circolazione.

In questo modo è stato possibile contenere l'abbassamento della temperatura della girante: con olio nel serbatoio a 240°C la temperatura del corpo della girante risulta di 195°C con un incremento di circa 50°C rispetto alla situazione precedente.

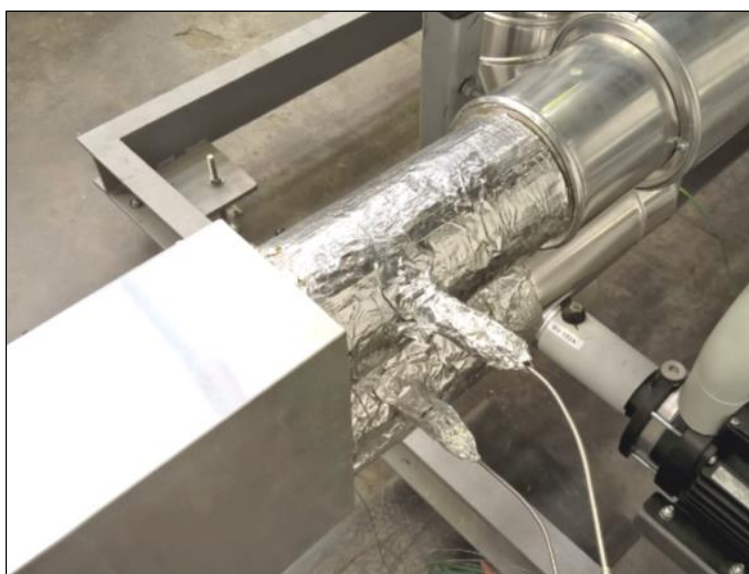
E' stata notevolmente migliorata la coibentazione dei due tratti di tubo utilizzando coppelle rigide in lana di rocca, mentre per i flessibili è stato realizzato un box in alluminio rivestito internamente in pyrogel. Come si vede, anche il modulo di accumulo è stato rivestito con pannelli di polietilene da 3 cm (comunemente utilizzati in edilizia), con l'obiettivo di eliminare disturbi esterni. Infatti l'impianto è alloggiato all'interno di una hall/officina e le condizioni interne possono influenzare il comportamento termico del modulo come è stato evidenziato nelle test preliminari. Nei due tratti di tubazione sono presenti due pozzetti contenenti due termocoppie di tipo K da 3 mm per la misura diretta della temperatura del fluido. Dalle prove effettuate è risultato che l'asta della termocoppia agiva da aletta, raffreddando il pozzetto e quindi influenzando la temperatura del fluido. E' stato quindi coibentato lo stelo della termocoppia eliminando questo effetto (Figura 2-10).

Figura 2-10: Coibentazione stelo termocoppia. Sostituzione pompa a trascinamento magnetico

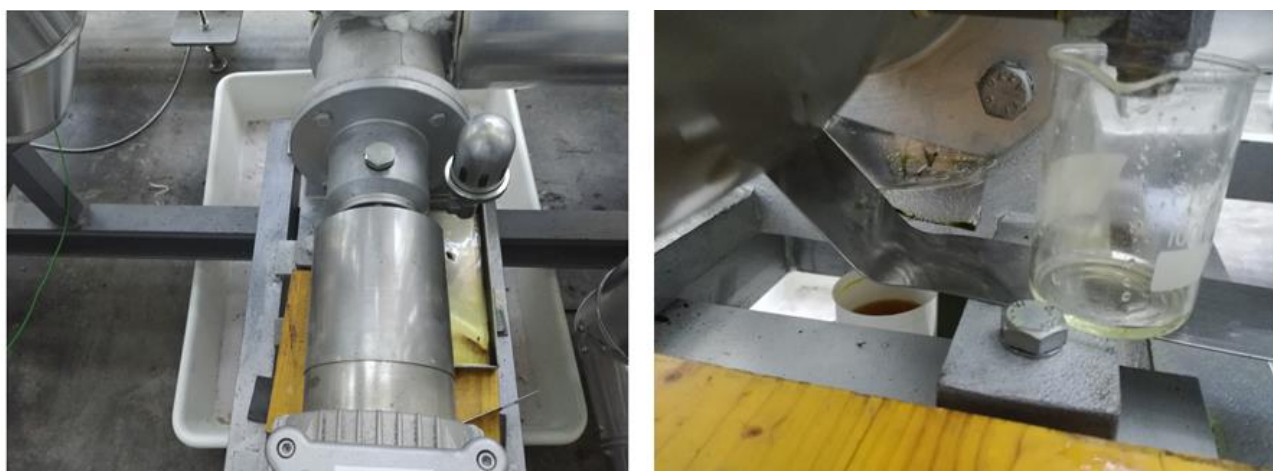
Si sono tuttavia riscontrati, dopo l'effettuazione delle numerose prove, problemi di usura ed in particolare perdite di olio motore (Figura 2-11), che ne hanno consigliato la sostituzione con una identica (

Figura 2-11: particolari che mostrano la perdita di olio riscontrato nel pompa GPTA40, usata per i test del 2019.

Figura 2-12), poiché necessitava di presenza continua di personale che rimboccasse tali perdite. La pompa danneggiata è stata comunque portata in manutenzione per le seguenti sostituzioni:

- cuscinetti a sfera
- bearing frame lip seals
- bearing frame cover gasket.

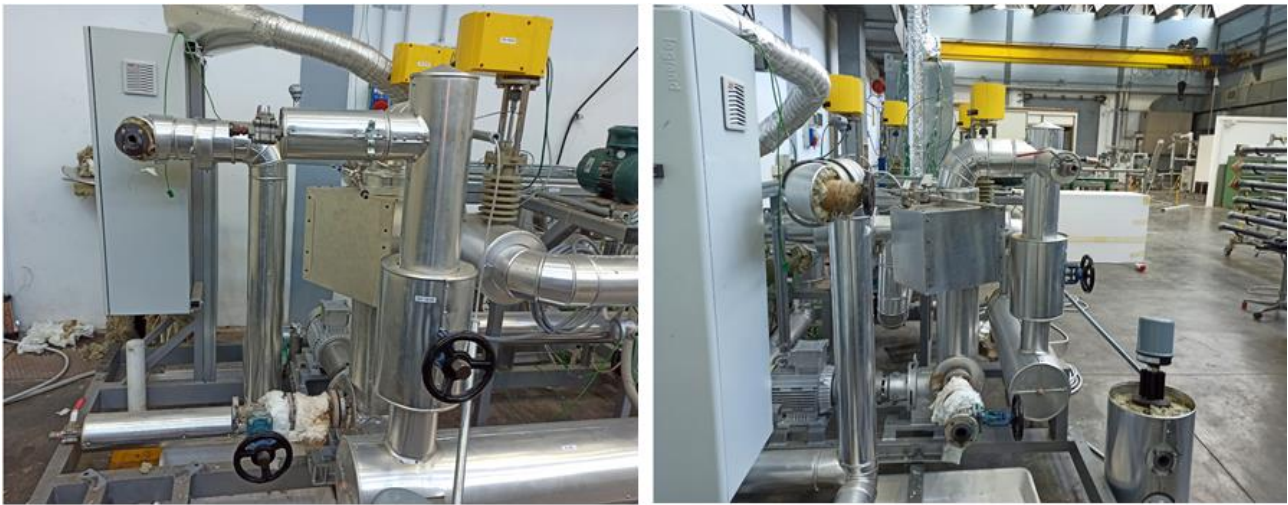
In Figura 2-13 è mostrato l'impianto Solteca3 durante la fase di smontaggio del serbatoio, mentre in Figura 2-15 sono riportate alcune fasi della costruzione del nuovo serbatoio.

Figura 2-13: particolari che mostrano lo smontaggio del serbatoio precedentemente installato su Solteca3.

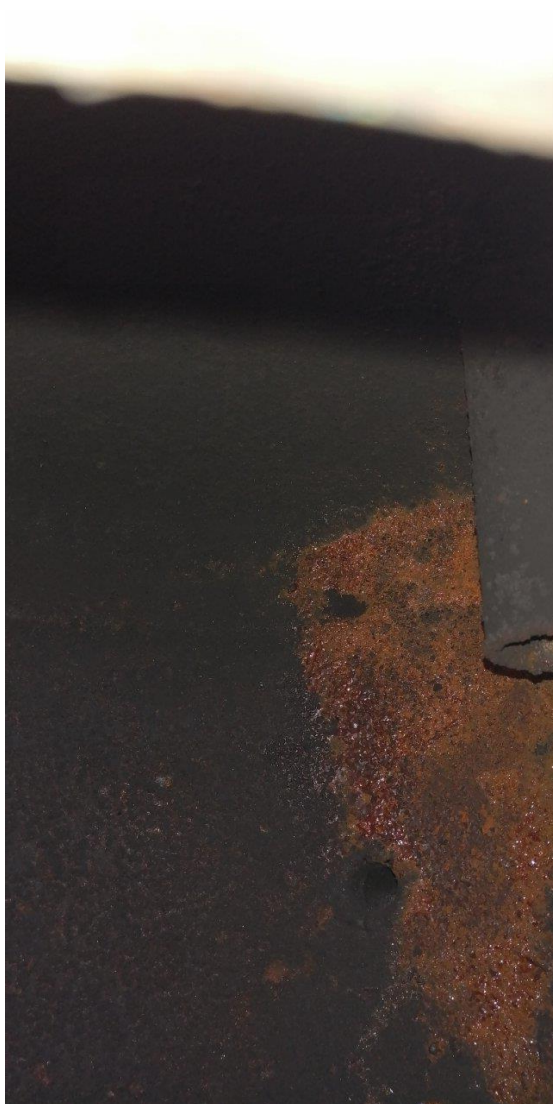
Una rottura dello scambiatore acqua/olio del circuito di raffreddamento, per quanto molto piccola, ha provocato l'immissione di vapore di acqua nell'olio che ha provocato il danneggiamento delle pareti interne del serbatoio stesso (Figura 2-14).

Figura 2-14: particolari che mostrano l'interno del vecchio serbatoio, chiaramente danneggiato.

E' stato così sostituito detto serbatoio con uno di identiche dimensioni, ma in acciaio inossidabile (AISI 304). Al nuovo serbatoio sono stati re-istallati i controlli di livello, la termocoppia e la valvola di sicurezza (nuovamente certificata) del precedente.

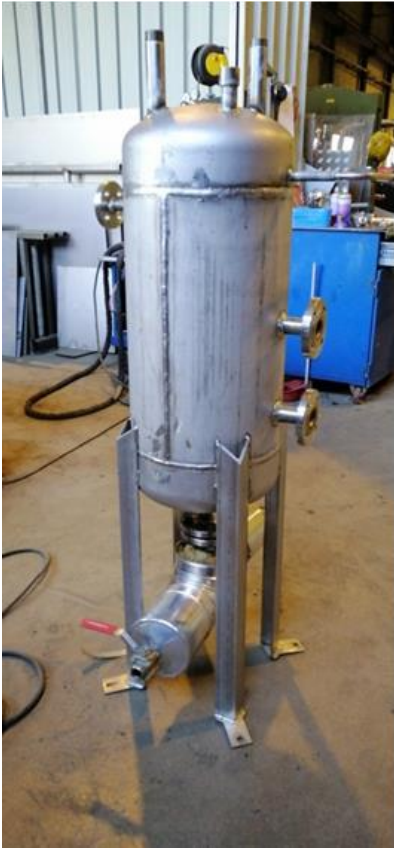
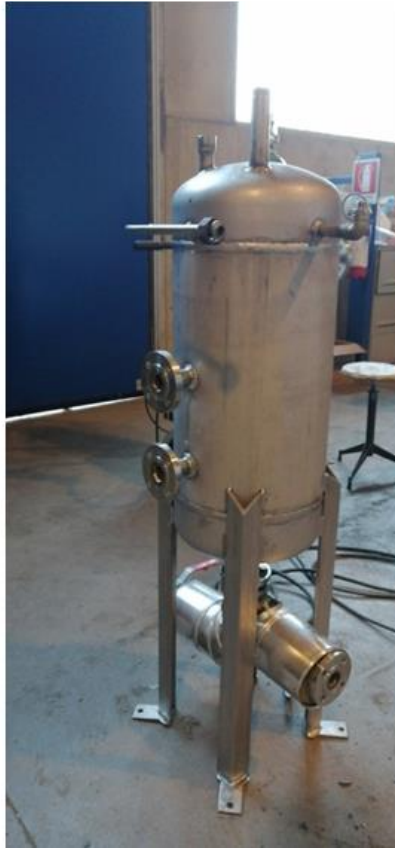
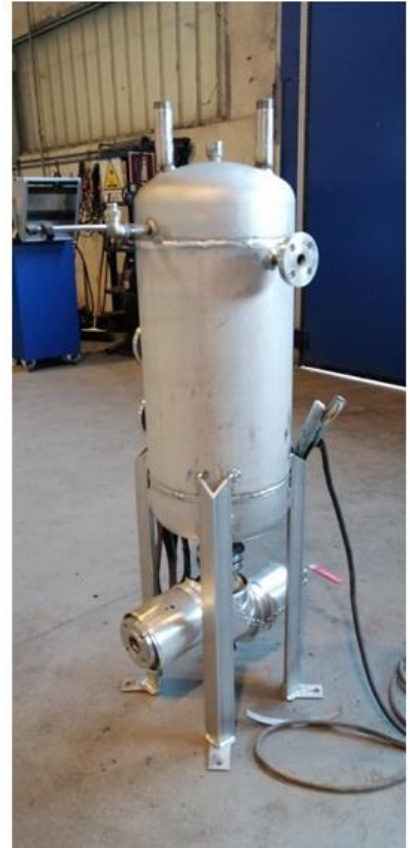
Figura 2-15: alcune fasi della costruzione del nuovo serbatoio.
